Kinnulan yläkoulun ja lukion vesivahinko

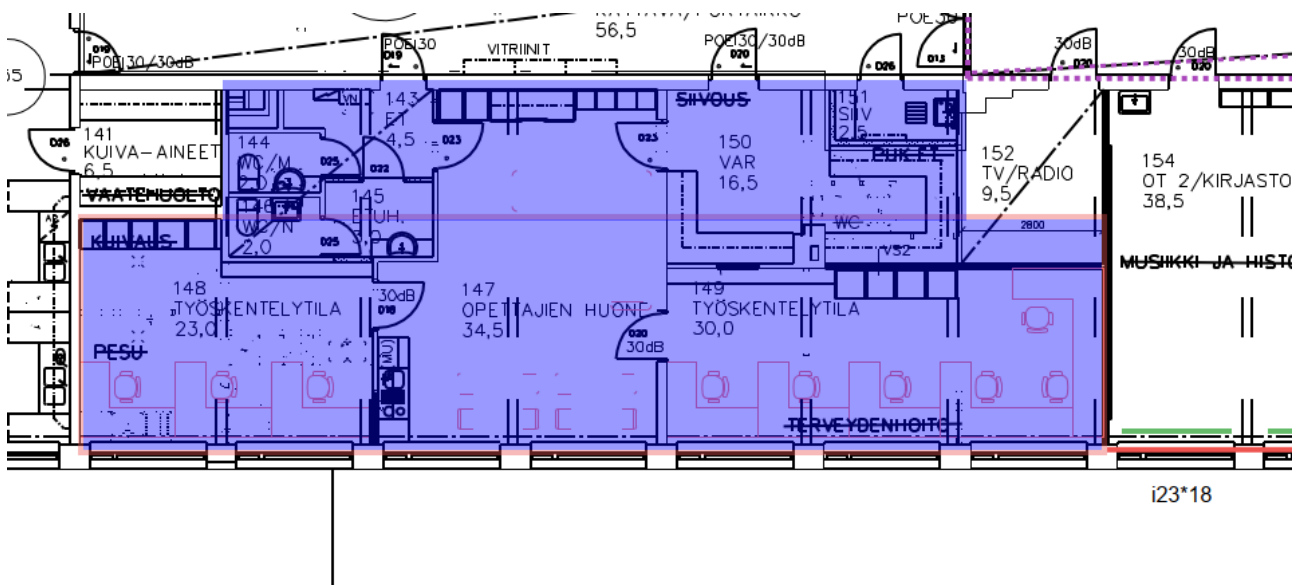
1. kerros

Vahingon seurauksena kastui paikallisesti 1. kerroksen välipohjarakenteita sekä seinien alaosia. Lattialle pääsystä vettä kulkeutui lattian ja seinien liittymistä rakenteisiin ja pinnoitteiden alle. Välipohjarakenteen läpivientien kautta vettä pääsi myös alapuolen kellaritiloihin, pääosin ruokalan alueelle. Kellarissa vettä oli päässyt myös käytävän, siivouskomeron ja teknisen tilan rakenteisiin. Kaikki kastuneet rakenteet on kartoitettu Pohjanmaan Kuivaustekniikka Oy:n toimesta ja korjaustarpeiden laajuus on kattavasti tiedossa.

Kastuneet ja käytöstä poistetut tilat:

Vauriokartoituksen mukaiset korjaukset tehdään tiloissa marraskuun alkupuolella. Korjauksissa tilojen rakenteista poistetaan kaikki kastuneet, huokoiset materiaalit, kuten kipsilevyt, puurakenteet sekä eristeet. Kastuneet kivirakenteet, kuten välipohjan betonirakenteet, kuivataan koneellisesti ja kosteudet mitataan rakenteista ennen niiden uudelleen pinnoittamista.
